## Baubericht eines Umbaus in der Altstadt

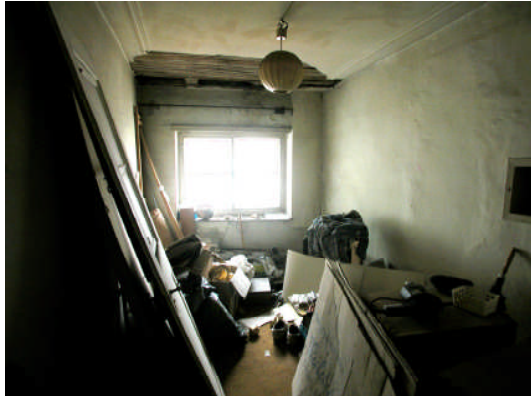
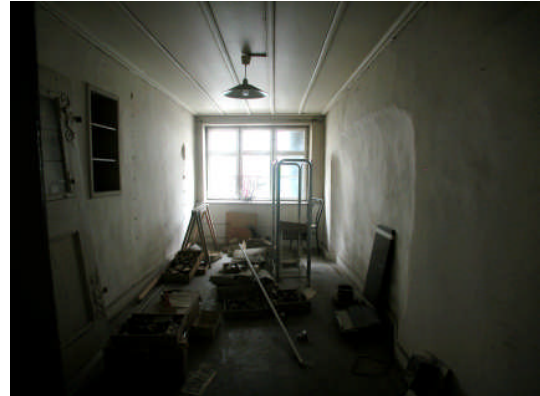
*Zustand beim Erwerb*

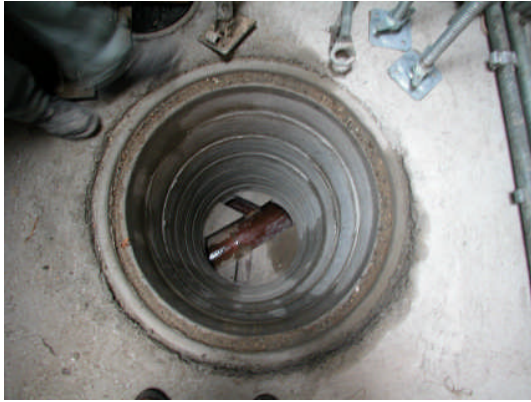
#### *Neuer Kontrollschacht*

Da bezüglich Kanalisation keine verlässlichen Unterlagen vorhanden waren, beruhte die Ausführung anhand von Annahmen. Die bestehende Kanalisation war so tief im Höfli angelegt, dass die Nachbarmauer örtlich unterfangen werden musste.

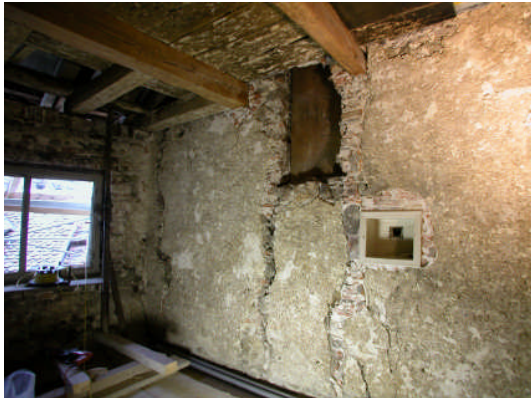
#### *Frühere Fensteröffnung – Schallbrücke zur Nachbarliegenschaft*

Alle Wände wurden giebelseitig vollständig abgeklopft. Im 2. Obergeschoss stellte sich heraus, dass ein altes Fenster eine Schallbrücke zu Haus Nr. 26 bildete. Die avisierte Denkmalpflege nahm diesen Tatbestand auf und stellt die Vermutung an, dass das Haus früher einseitig frei oder nicht so hoch angebaut war.

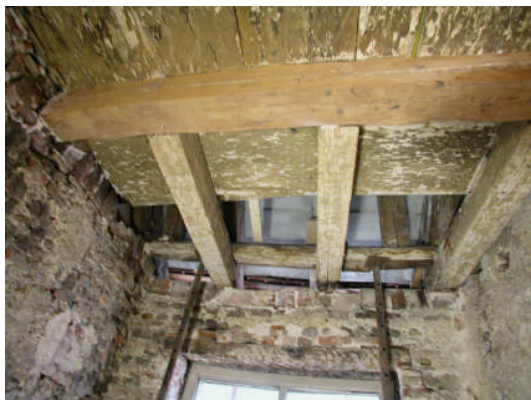
#### *Verfaulte Tragkonstruktion*

Beim weiteren Abbruch stellte sich heraus, dass die Dachträgerkonstruktion, mangels Unterhaltsarbeiten (Spenglerarbeit war undicht), vollständig verfault war. Nachdem das Dach ausgedeckt und der Dachstuhl wieder angehoben werden konnte, setzte man eine neue Holzkonstruktion ein.

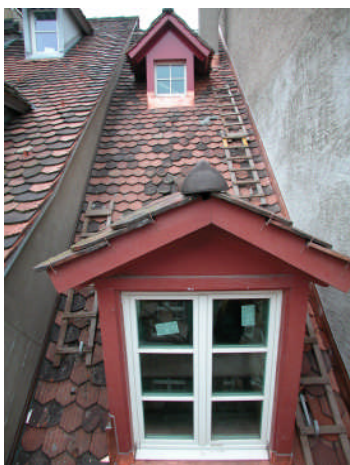
#### *Neue Gauben und Fenster*

Am 22. Oktober wurde die definitive Bewilligung erteilt. Nun konnten die äusseren Arbeiten wie Dachausbauten, Dachsanierung, Spenglerarbeiten, Fensterersatz etc. in Angriff genommen werden
