## Baubericht eines Umbaus in der Altstadt

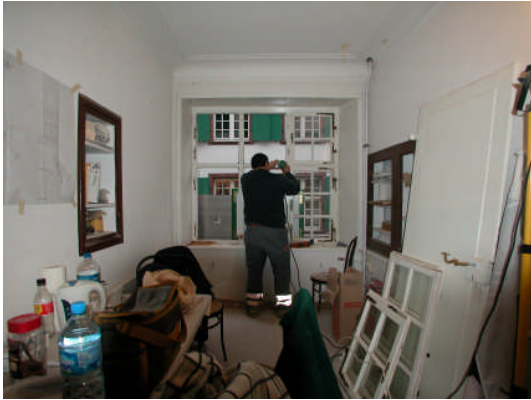
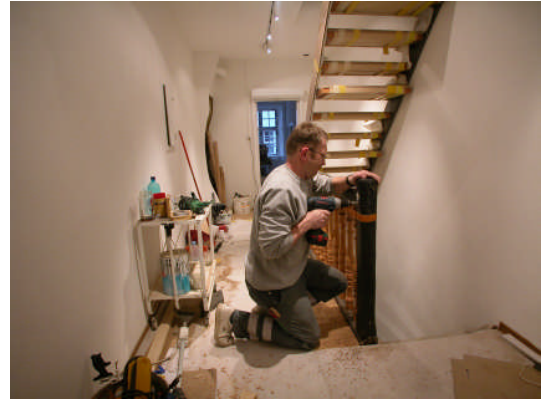
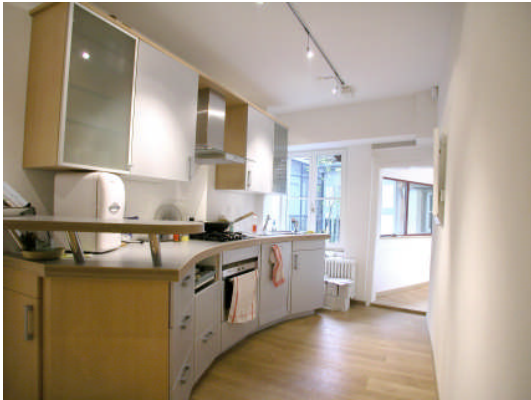
*Auch die inneren Arbeiten waren voll im Gang. Immer wieder mussten nach örtlichen Gegebenheiten neue Lösungen gefunden werden.*
